## Využití robotů při černobylské havárii

Západočeská Univerzita V Plzni  
Katedra Kybernetiky  
Semestrální práce - HKUI

Jakub Šítal  
1. semestr  
26. prosince 2025

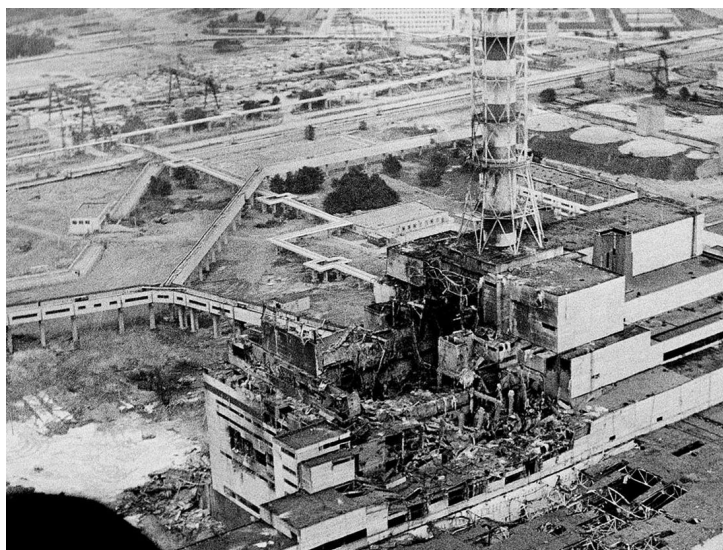
Obrázek 1: Poškozená budova čtvrtého bloku jaderné elektrárny Černobyl

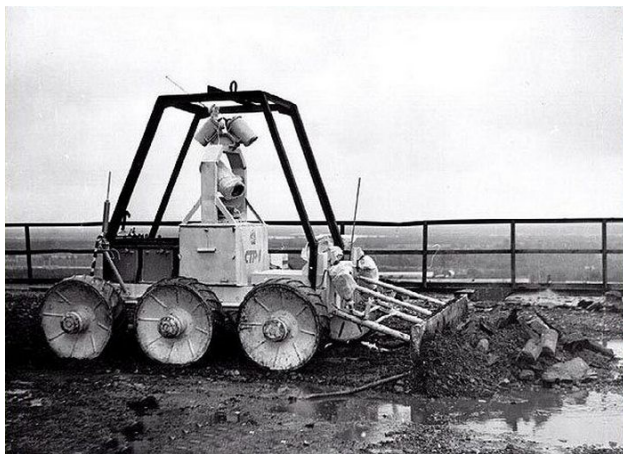
Obrázek 2: Robot STR-1 při práci na střeše elektrárny

Tyto robotické systémy byly jedněmi z hlavních robotů využitých pro likvidaci nebezpečného materiálu ze střech jaderné elektrárny. Jednalo se o šestikolové, dálkově ovládané roboty, kteří byli vyrobeni na základě roverů určených pro průzkum Měsíce. Byli vybaveni jednoduchou radlicí, která sloužila pro shrnování radioaktivních úlomků grafitu ze střech budovy reaktoru. Hlavní problém u těchto robotů představovala nízká odolnost elektronických součástek vůči ionizujícímu záření. Proto byly později tyto roboti vybaveni olověnými díly, které měly zvýšit odolnost vůči radiaci. Celková odpracovaná doba těchto robotů činila až okolo 200 hodin.

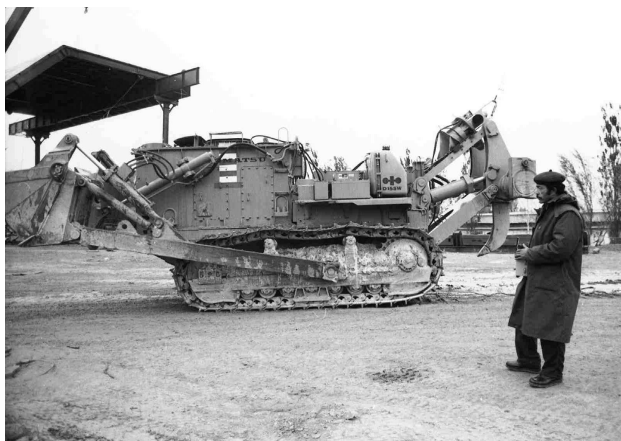
Obrázek 5: Robotický buldozer Komatsu D155W

Robotický buldozer D155W od japonského výrobce Komatsu byl dálkově ovládaný buldozer určen pro práci v nebezpečných prostředích. Konstrukční řešení tohoto systému dovovalo robotovi i práci pod vodou. Byl také vybaven hydraulicky ovládanou radlicí a kamerovým systémem pro ovládání. Přestože patřil mezi nejmohutnější robotické systémy nasazené v Černobylu, selhal stejně jako většina robotů kvůli nízké odolnosti elektroniky vůči ionizujícímu záření.
